## BAUGRUNDERKUNDUNG STANDSICHERHEITSBERECHNUNGEN

### Kurzbericht Zusatzbetrachtung Hanganschnitte

BAUVORHABEN: Hochwasserschutz Perach -  
Weitbach, Gewässer III. Ordnung

PROJEKT-NR.: K215256

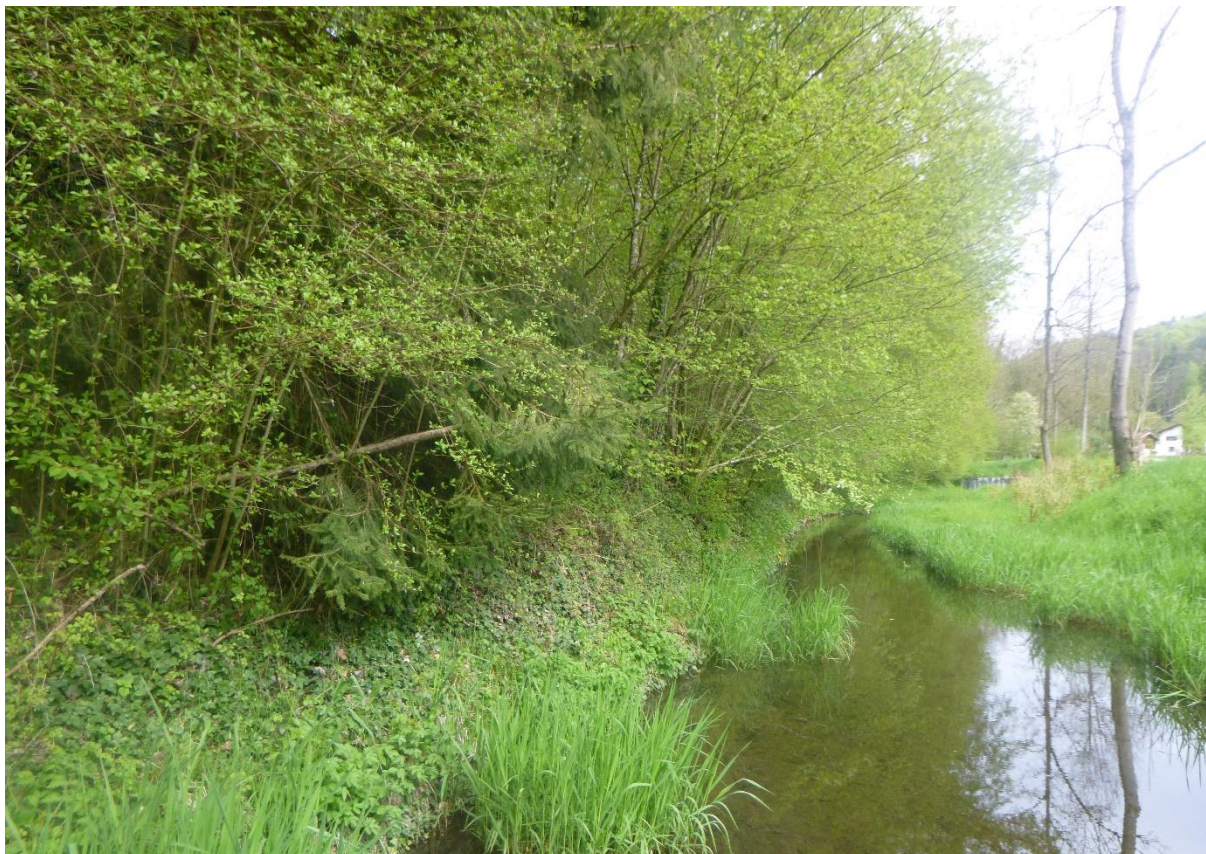
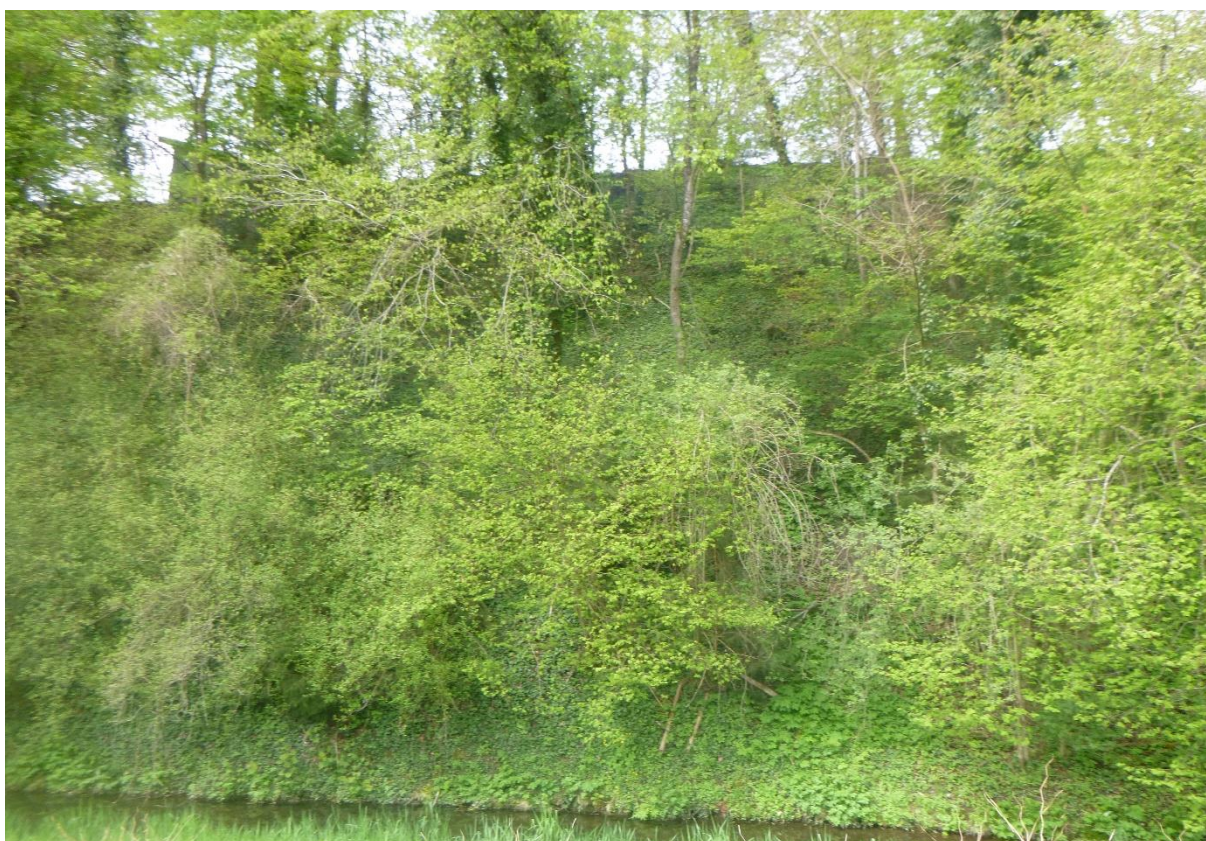
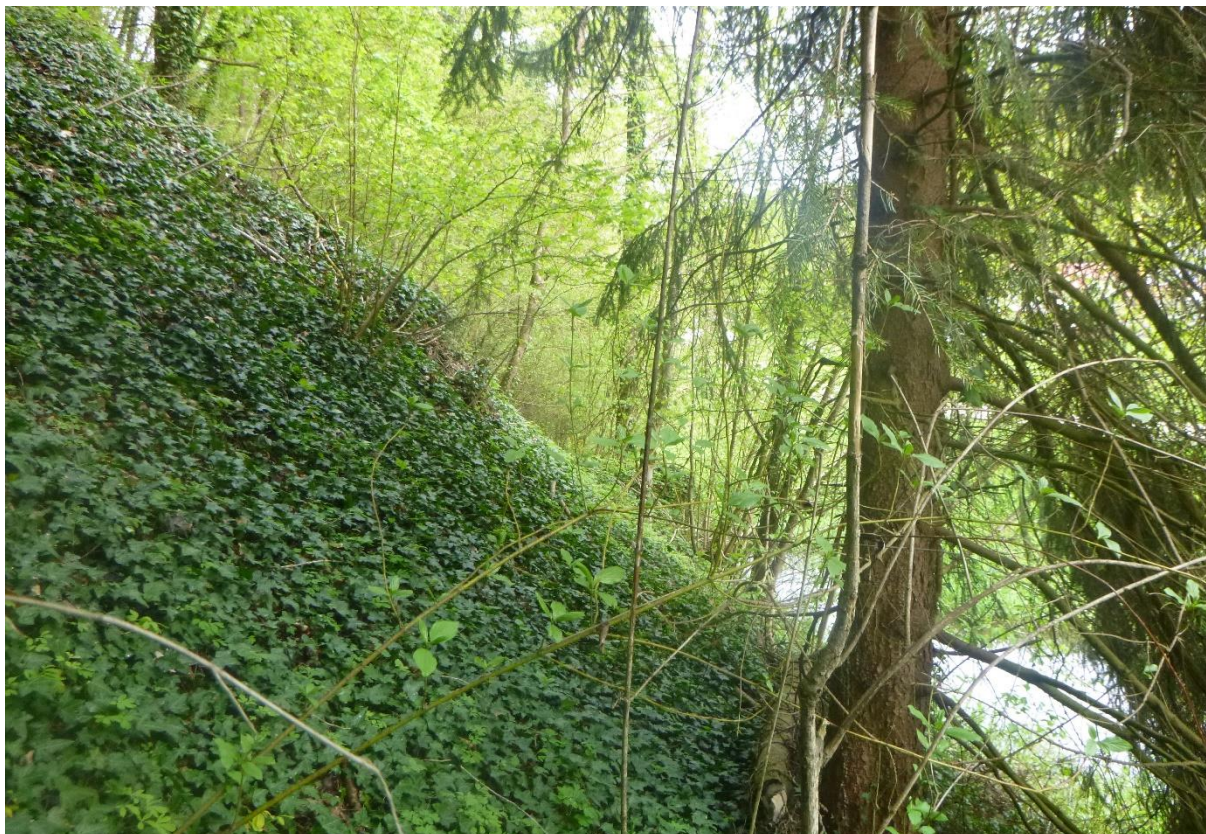
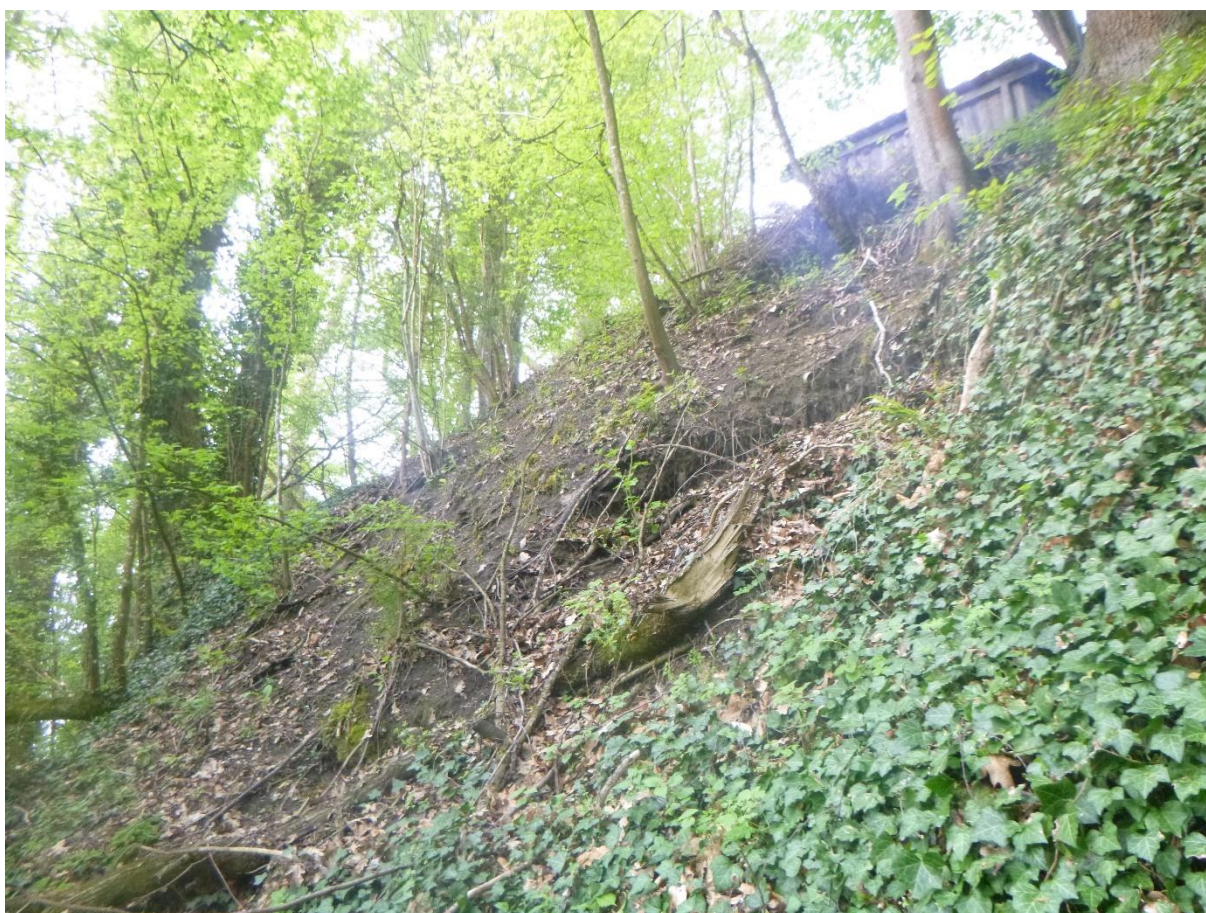
## Perach – QS 23

Im Bereich des Querschnittes QS 23 folgt rechtsufrig des Bachbettes eine rund 15 m hohe und ca. 40° (stellenweise bis zu 45°) steile Böschung. Durch die Baumaßnahmen erfolgt im Bachbettbereich ein Eingriff mit ca. 0,7 – 0,8 m Tiefe und ein nur geringer Eingriff in den Böschungsfuß.

Abb. (1): ca. Position QS23, im linken Bildbereich die betrachtete Böschung (10.05.21)

Abb. (2): Blick auf die untersuchte Böschung (Blickrichtung Westen; 10.05.21)

Abb. (3): Unterer Teil der Böschung bei QS 23 (10.05.21)

Abb. (4): Oberer Teil der Böschung bei QS 23 (10.05.21)

Aufgrund des geringen Umfanges des Eingriffes im untersuchten Bereich schlagen wir hier vor, die Sohleintiefung und Ufersicherung abschnittsweise in 5 m langen Abschnitten vorzunehmen. Dadurch wird die Standsicherheit der Gesamtböschung nicht gefährdet. Es bildet sich ein räumlicher Stützkörper aus. Zudem schlagen wir vor, die Ufersicherung (inkl. Kolk-schutz) entgegen des bisherigen Planungsstandes in Form von in Beton gesetzten Wasserbausteinen mit Entwässerung der Hinterfüllung auszuführen.

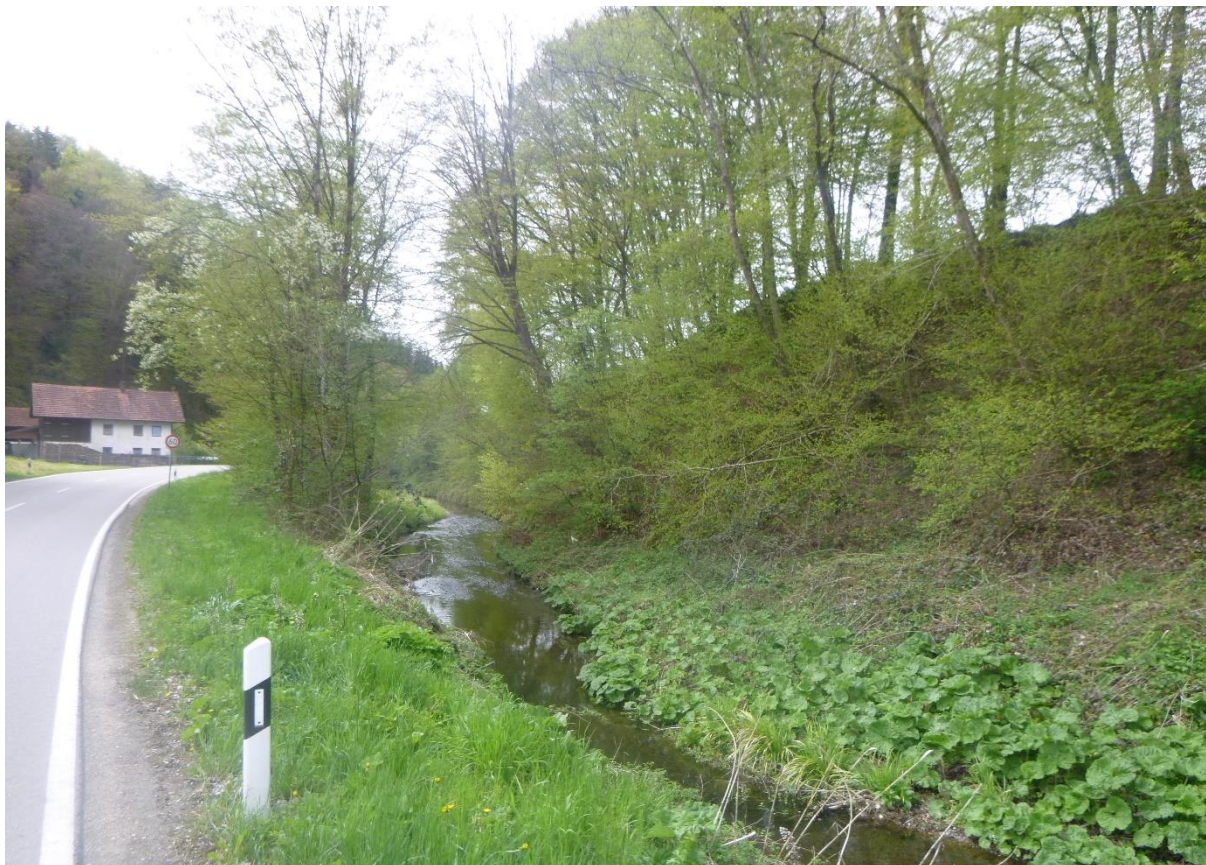
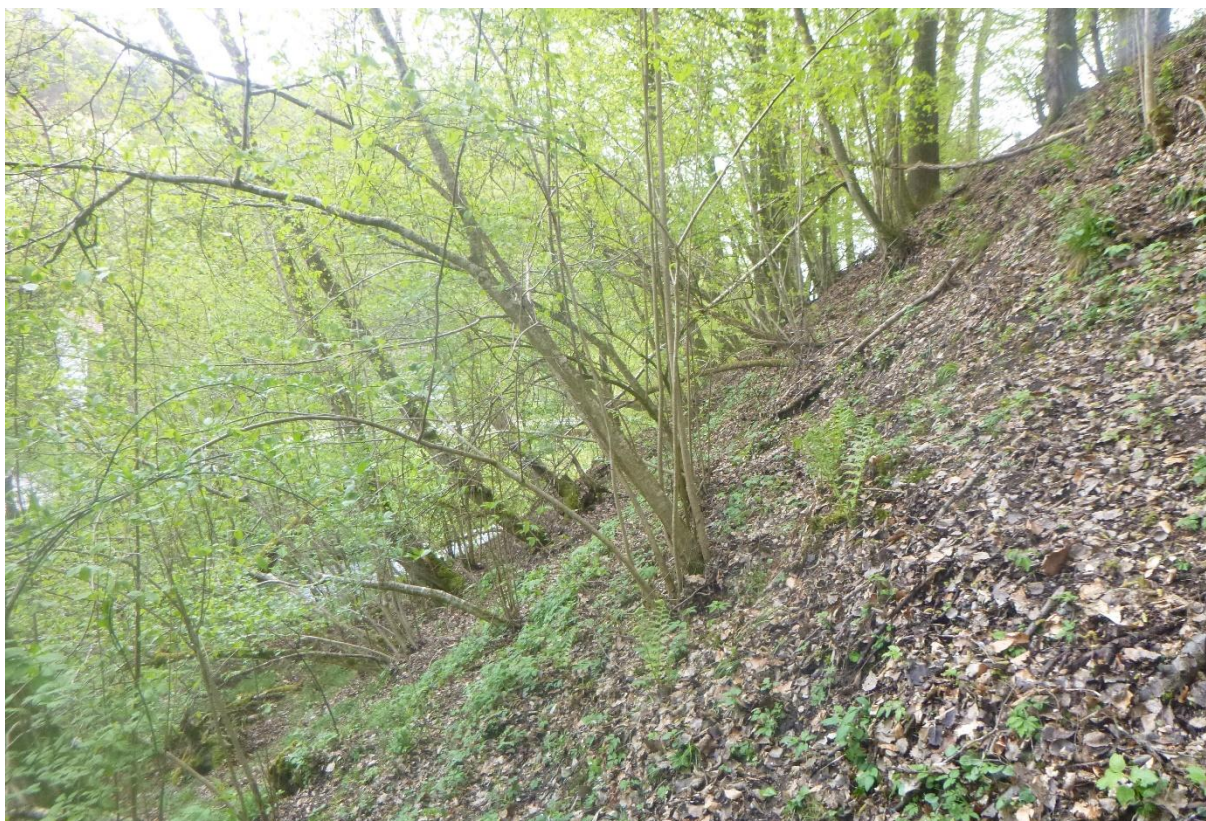
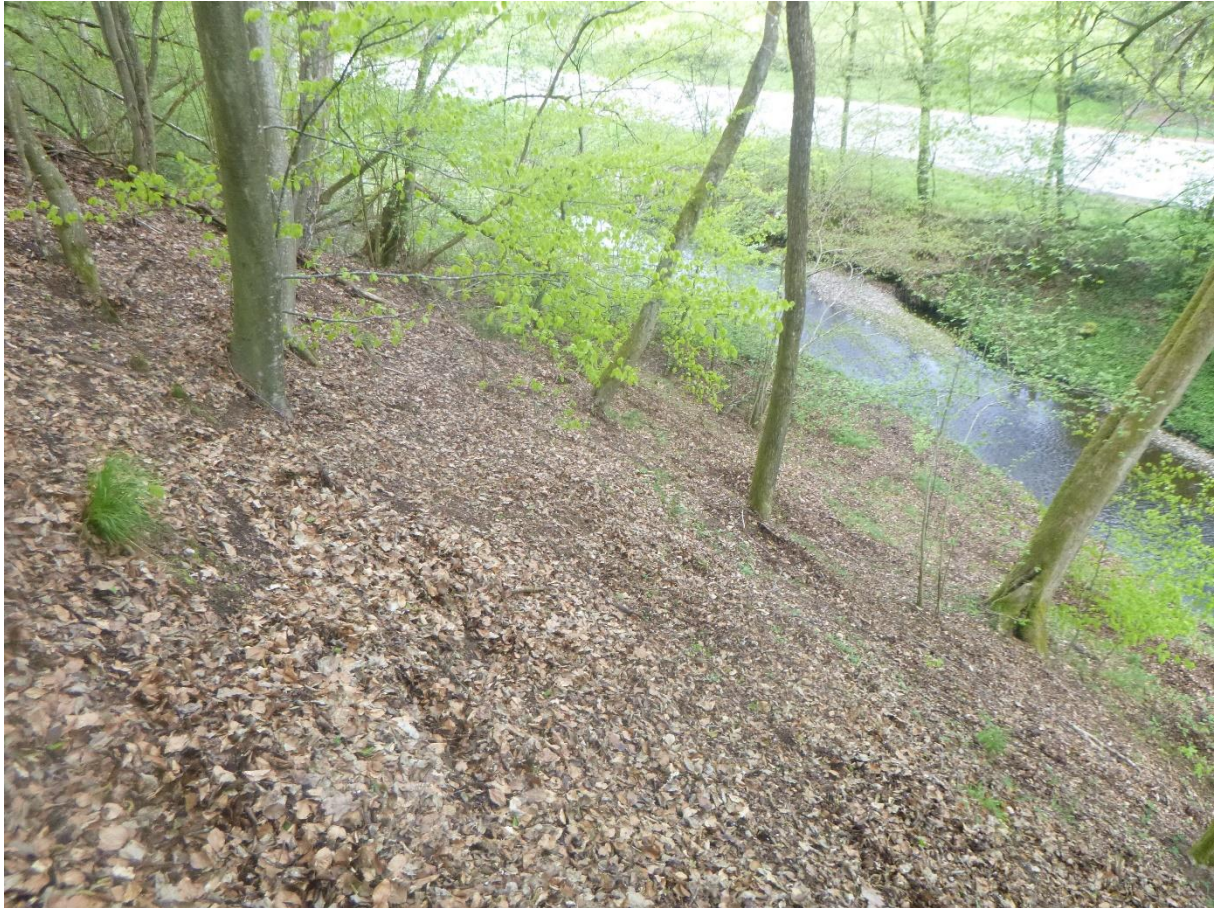
## Hundmühl – RQ1

Auf Höhe von RQ 1 schließt rechtsufrig vom Weitbach eine Böschung an, die bei einer Gesamthöhe von rund 13 m im unteren Teil meist mäßig geneigt ist (ca. 30-35°) und sich nach oben hin bis auf ca. 40-42° versteilt. Im RQ1 ist die Steilheit zum überwiegenden Teil jedoch mit 45° angegeben.

Im Zuge der Baumaßnahme ist hier eine Eintiefung des Bachbettes im Vergleich zum Ist-Zustand um 1 m (Bachmitte) bis 2 m (rechtes Bachufer) vorgesehen. Dabei entsteht eine 45° geneigte Uferböschung (1:1) am Fuße der oberhalb anschließenden Böschung. Die Uferböschung soll gemäß der uns vorliegenden Planunterlagen mittels auf Kies gesetzten Wasserbausteinen gesichert werden.

Wie aus den Ergebnissen der Standsicherheitsberechnungen hervorgeht, konnte für den Bau- bzw. Endzustand mit der gegebenen Geometrie und den vorliegenden Informationen keine ausreichende Standsicherheit nachgewiesen werden.

Abb. (5): Untersuchte Böschung im rechten Bildbereich, etwa auf Höhe von RQ1 (10.05.21)

Abb. (6): Oberer Bereich der untersuchten Böschung (10.05.21)

Abb. (7): Blick aus der untersuchten Böschung bei RQ1 Richtung Weitbach (10.05.21)

Hier werden voraussichtlich Zusatzmaßnahmen und oder weiterführende Betrachtungen erforderlich. Ohne weiterführende Untersuchungen muss davon ausgegangen werden, dass im Endzustand keine ausreichende Standsicherheit erreicht wird. Eine Lösungsmöglichkeit wäre

hier, im Zuge der Baumaßnahme (vorlaufend) Schubdübel in Form von Stahlträgern (HEB 300 o.ä.) der Bohrpfählen ( $\geq 600$  mm  $\varnothing$ ) in einem Achsabstand von rd. 1,5m (HEB) bis 2,5 m (Bohrpfähle) im unteren Teil der Böschung zu errichten. So könnten in den Bereichen mit der größten Böschungseigung mögliche Gleitfugen verdübelt und Nachböschungsprozesse in Form von Rutschungen verhindert werden.

Zur Herstellung dieser Dübel wird ein Arbeitsplanum erforderlich.

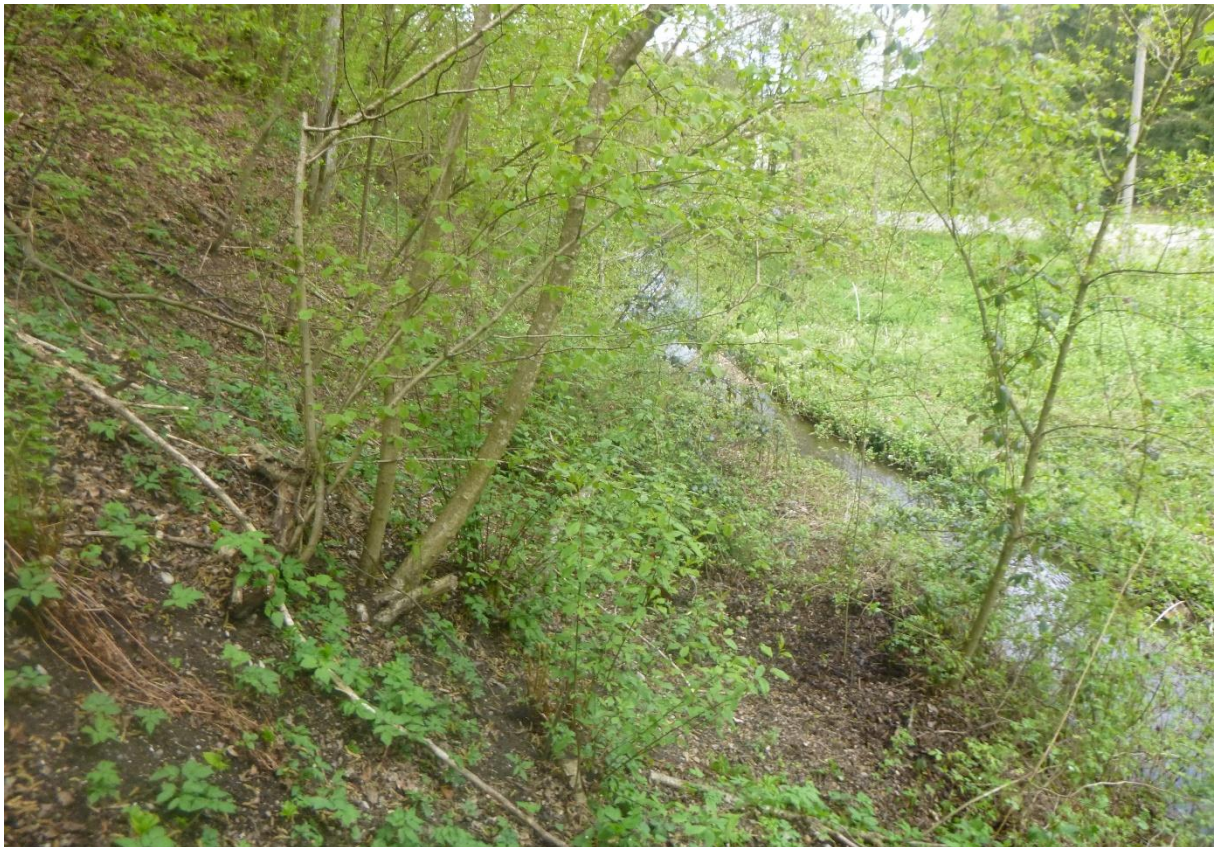
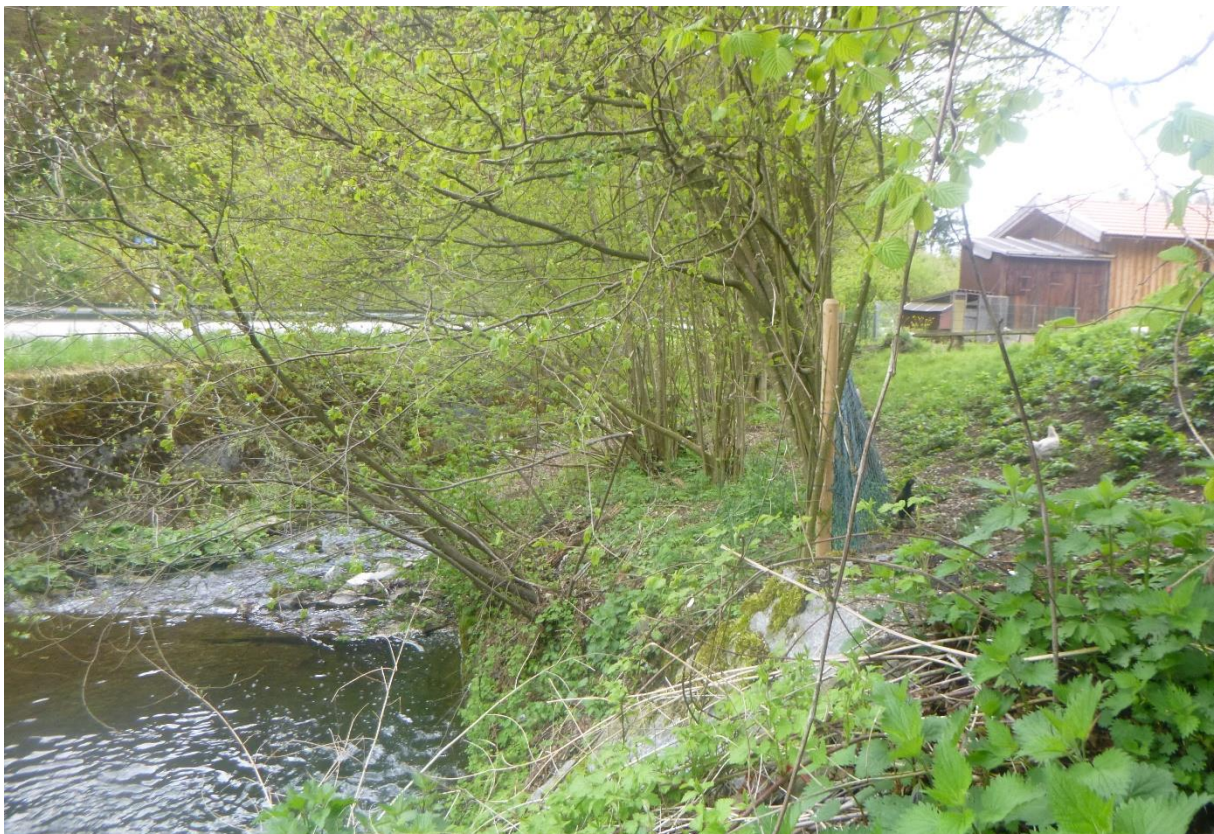
## Hundmühl – RQ2

Im Bereich von RQ2 soll zur Bachaufweitung die rechtsufrige Böschung auf einer Breite von rund 2,5 m und bis etwa auf das bestehende Bachbettniveau abgetragen werden. Da oberhalb des beschriebenen Böschungseingriffes zunächst eine bermenartige Flachstufe folgt und erst anschließend eine mäßig steil geneigte Böschung anschließt, wird dieser Bereich als unproblematisch angesehen. Zusatzmaßnahmen sind aus unserer Sicht nicht erforderlich.

Abb. (8): Untersuchte Böschung auf Höhe von RQ2 (10.05.21)

Abb. (9): Rechtsufrige Böschung bei RQ2 im zentralen Bildbereich (10.05.21)

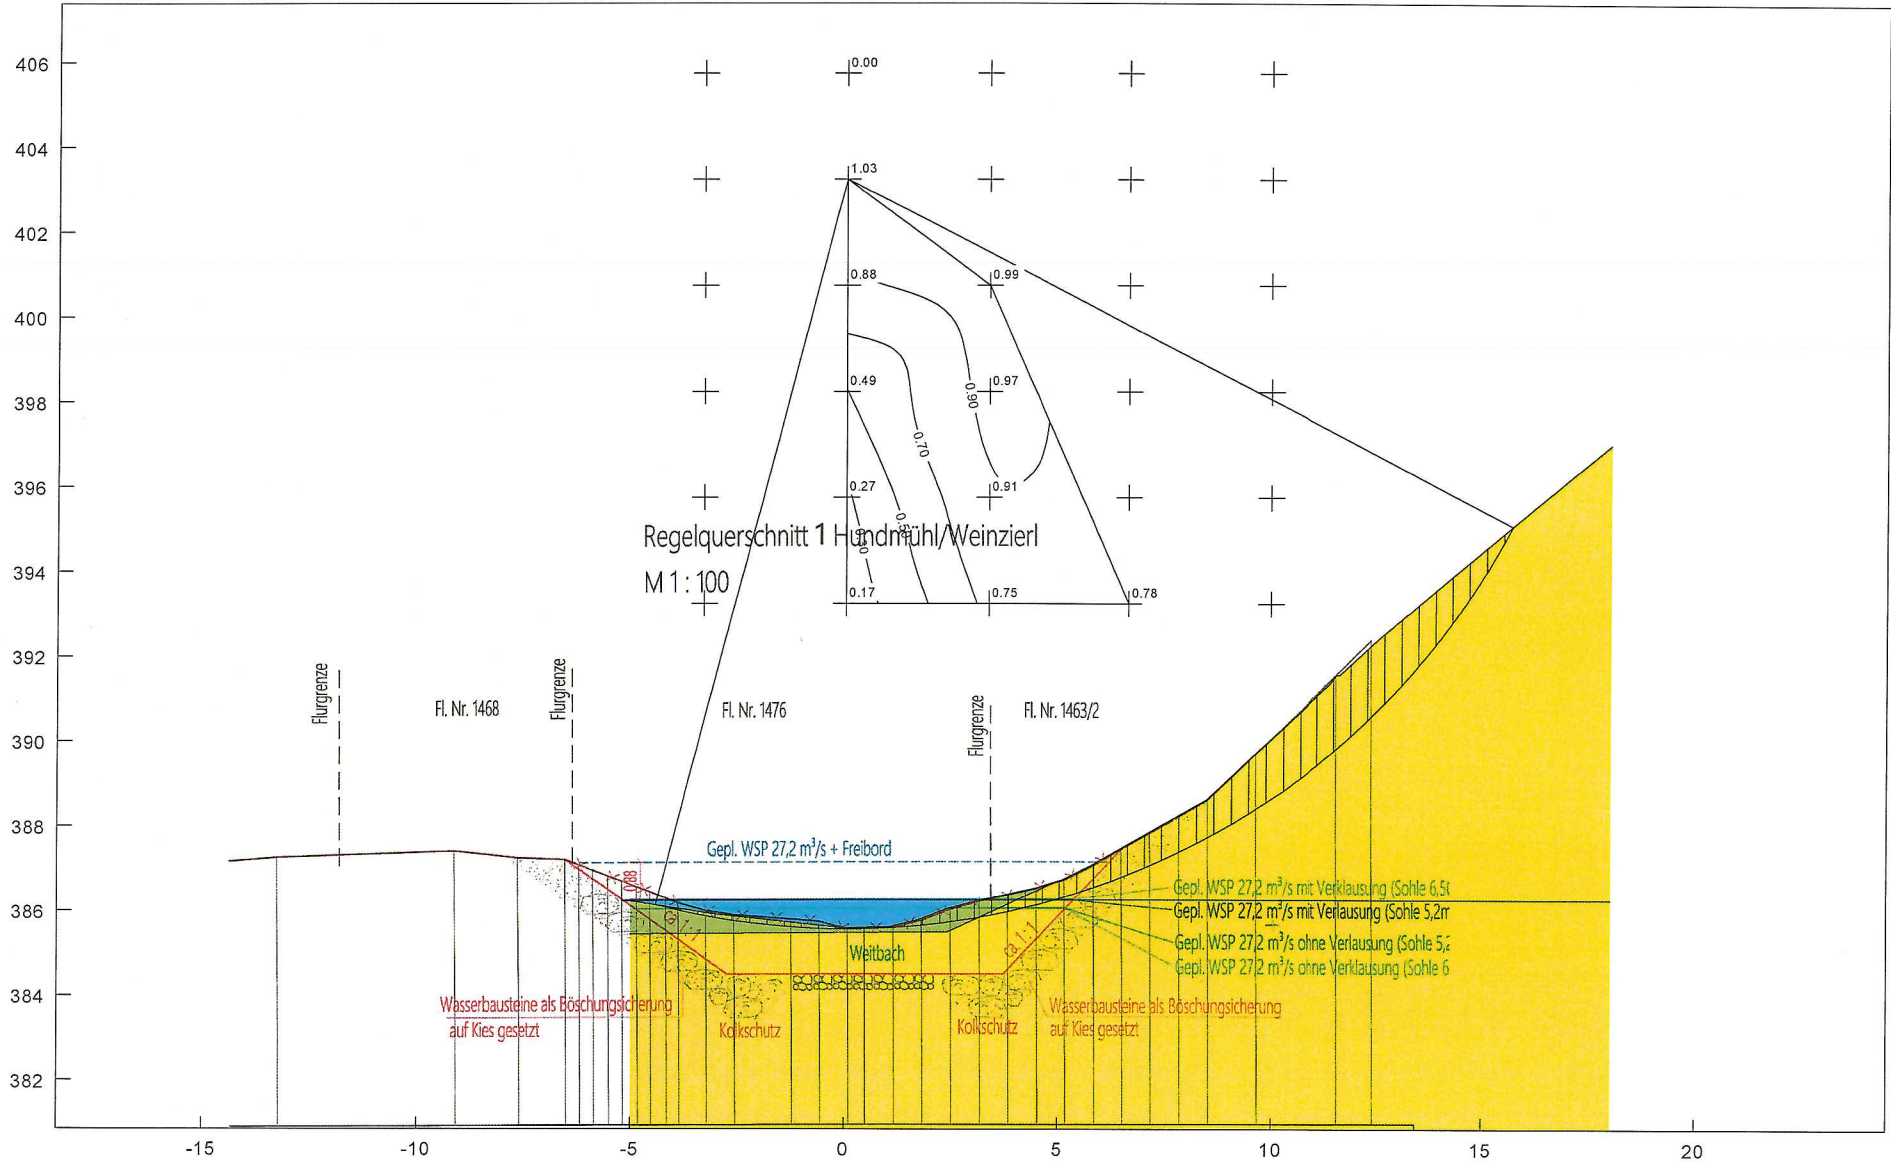
Bericht Nr. K215256  
 Anlage Nr. 2.1.1

Norm: EC 7  
 Ungünstigster Gleitkreis:  
 $\lambda_{max} = 1.03$   
 $x_m = 0.03 \text{ m}$   $y_m = 403.24 \text{ m}$   
 $R = 17.68 \text{ m}$   
 Teilsicherheiten:  
 $\gamma(\psi) = 1.15$   
 $\gamma(\sigma') = 1.15$   
 $\gamma(\sigma_u) = 1.15$   
 $\gamma(\text{Wichten}) = 1.00$   
 $\gamma(\text{Ständige Einw.}) = 1.00$   
 $\gamma(\text{Veränderliche Einw.}) = 1.20$

Inhalt: RQ1 Hundmühl  
 BS-P: Böschungsbruch Ausgangszustand

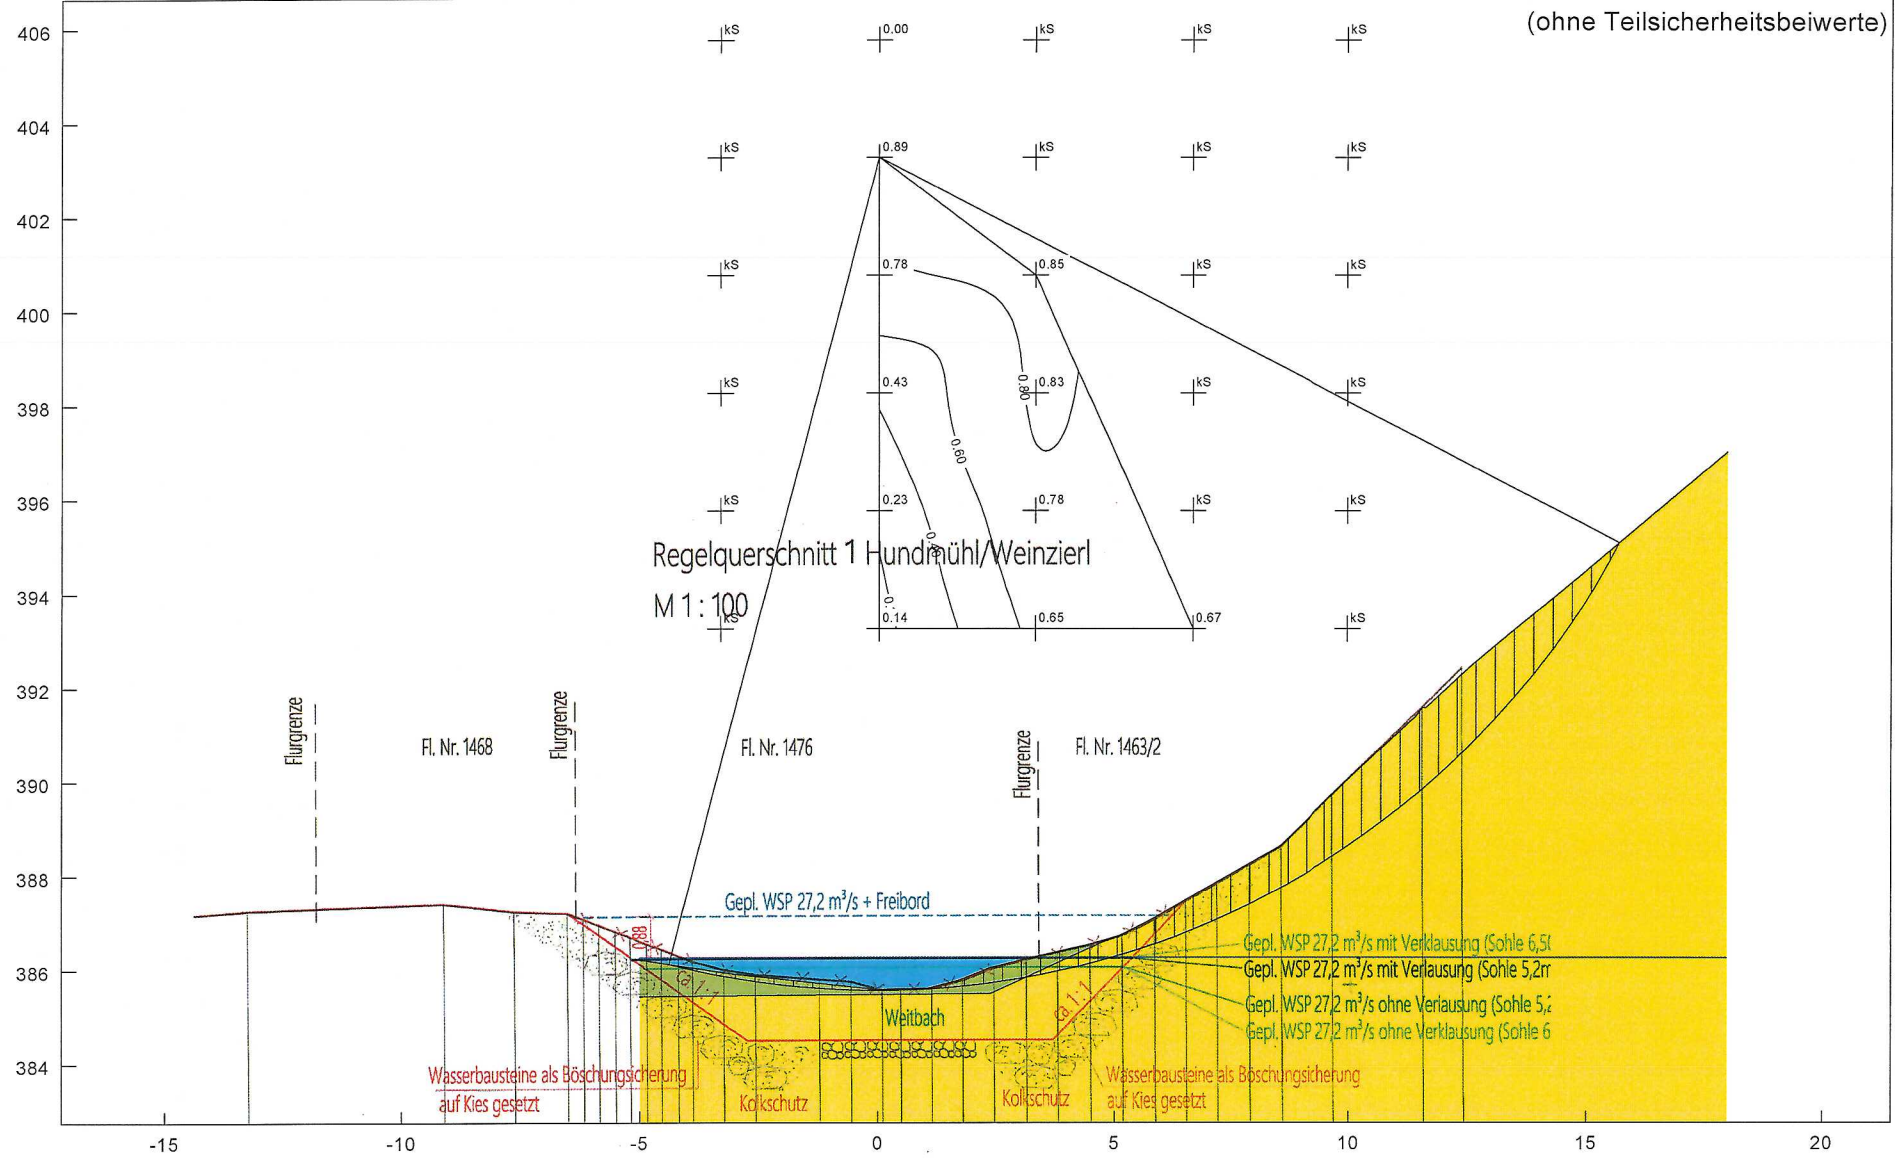
Bericht Nr. K215256  
 Anlage Nr. 2.1.2

Zusammenfassend ist auszusagen, dass für die untersuchte Böschung vorliegend nur ohne Ansatz der Teilsicherheitsbeiwerte, einen Ausnutzungsgrad von  $\mu = 0,89$  aufweist und damit Reserven gegenüber Böschungsbruch aufweist. Das liegt zum einen vermutlich daran, dass die Hanggeometrie im Berechnungsmodell deutlich auf der sicheren Seite liegt, da die Hangsteilheit in der Realität zumeist etwas geringer ist. Tatsächlich wird für die bestehende Böschung, mit den festgestellten, flach verlaufenden maßgeblichen Gleitkreisen auf standsichere Verhältnisse geschlossen, zumal die maßgeblichen Gleitkreise im Bereich der durchwurzelbaren Bodenzone liegen. Die hangsichernde Funktion der Oberbodenbedeckung bzw. der Durchwurzelung kann im Modell jedoch nicht exakt abgebildet werden. Es ist davon auszugehen, dass die Böschung standsicher, in den steileren Bereichen aber nahe des Grenzgleichgewichtes ist. Letzteres ist für derartige ältere Uferböschungen häufig der Fall.

Norm: EC 7  
 Ungünstigster Gleitkreis:  
 $\mu_{max} = 0,89$   
 $x_m = 0,03 \text{ m}$   $y_m = 403,24 \text{ m}$   
 $R = 17,67 \text{ m}$   
 Teilsicherheiten:  
 $\gamma(\varphi) = 1,00$   
 $\gamma(c) = 1,00$   
 $\gamma(\sigma_v) = 1,00$   
 $\gamma(\text{Ständige Einw.}) = 1,00$   
 $\gamma(\text{Veränderliche Einw.}) = 1,00$

Inhalt: RQ1 Hundmühl  
 Böschungsbruch Ausgangszustand  
 (ohne Teilsicherheitsbeiwerte)

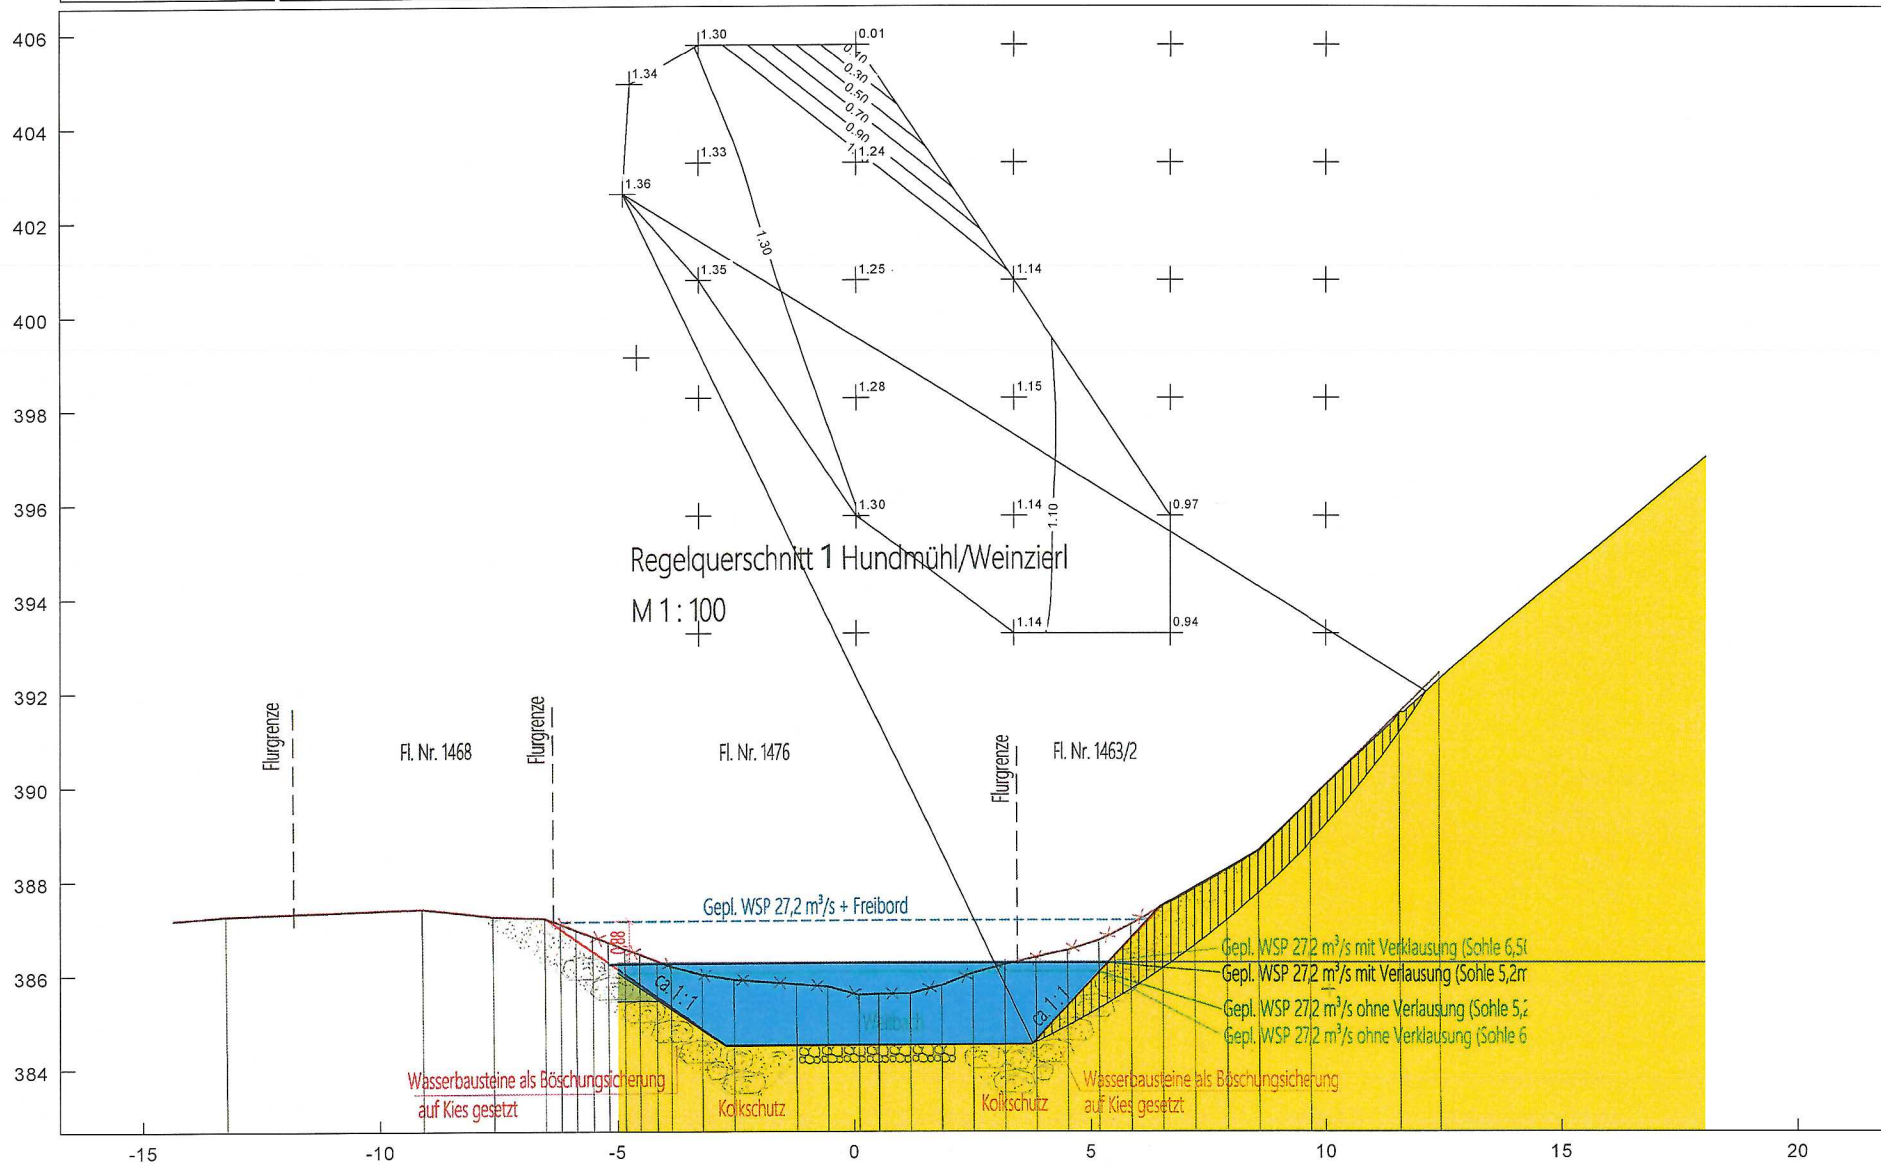
Bericht Nr. K215256  
 Anlage Nr. 2.2.1

Für den Bau- bzw. Endzustand kann derzeit bei der gegebenen Geometrie des RQ1 ohne genauere Vermessung und / oder weiterführende Baugrunduntersuchungen oder Zusatzmaßnahmen keine ausreichende Standsicherheit nachgewiesen werden.

Norm: EC 7  
 Ungünstigster Gleitkreis:  
 $\lambda_{max} = 1.36$   
 $x_m = -4.88 \text{ m}$   $y_m = 402.58 \text{ m}$   
 $R = 20.01 \text{ m}$   
 Teilsicherheiten:  
 -  $\gamma(\varphi) = 1.25$   
 -  $\gamma(c) = 1.25$   
 -  $\gamma(c_u) = 1.25$   
 -  $\gamma(\text{Wichten}) = 1.00$   
 -  $\gamma(\text{Ständige Einw.}) = 1.00$   
 -  $\gamma(\text{Veränderliche Einw.}) = 1.30$

Inhalt: RQ1 Hundmühl  
 BS-P: Böschungsbruch Bau- / Endzustand

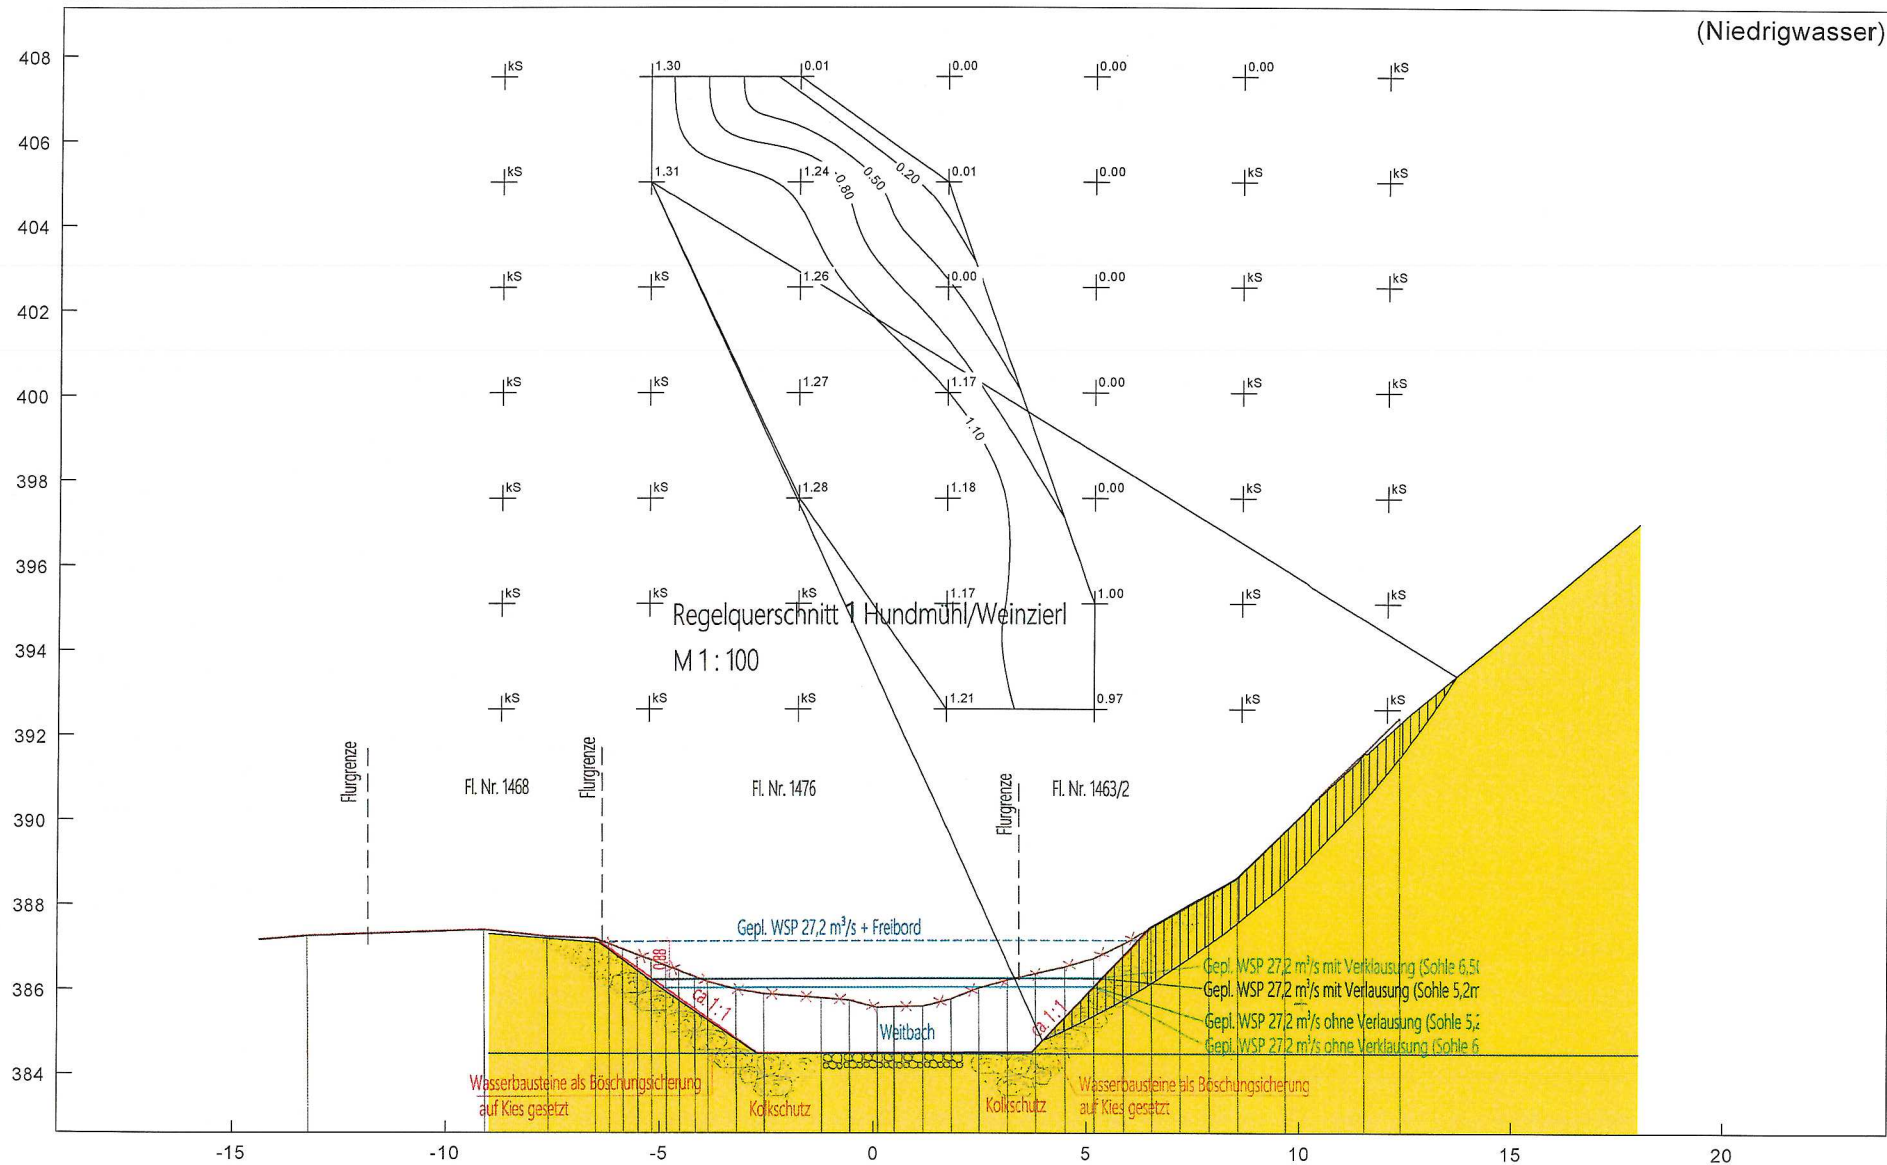
Bericht Nr. K215256  
 Anlage Nr. 2.2.2

Norm: EC 7  
 Ungünstigster Gleitkreis:  
 $H_{max} = 1.31$   
 $x_m = -5.27 \text{ m}$   $y_m = 405.03 \text{ m}$   
 $R = 22.26 \text{ m}$   
 Teilsicherheiten:  
 $\gamma(\varphi') = 1.25$   
 $\gamma(c') = 1.25$   
 $\gamma(c_u) = 1.25$   
 $\gamma(\text{Wichten}) = 1.00$   
 $\gamma(\text{Ständige Einw.}) = 1.00$   
 $\gamma(\text{Veränderliche Einw.}) = 1.30$

Inhalt: RQ1 Hundmühl  
 BS-P: Böschungsbruch Bau- / Endzustand

(Niedrigwasser)
